## Undersökningar av vattenvegetation, lekområden, bottenfauna och sediment i Edsviken 2006

Naturvatten i Roslagen AB  
Norr Malma 4201  
761 73 Norrtälje

Rapport 2006:19

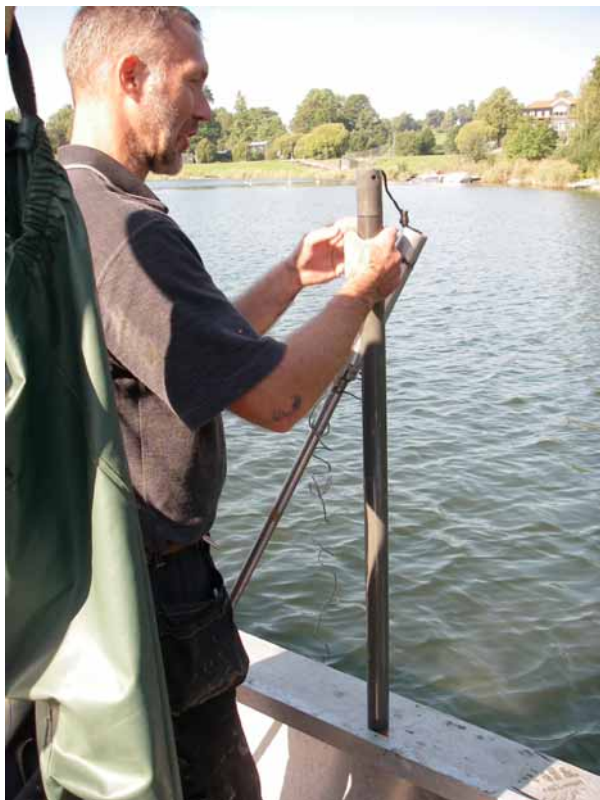
**Bild 5.** Provtagning av sediment med Livingstonehämtare vid lokalen Inre Mörbyviken i Edsviken, september 2006.

Lokalens botten var flack och av transportkaraktär. Sedimentprover togs med Livingstonehämtare till ett sedimentdjup av 1,5 m. Sedimentets översta 20 cm var svart och mörkbrunt med stort inslag av organiskt material. Under detta djup var sedimentet väl konsoliderat och alltmer lerhaltigt. Ytsedimentet luktade kraftigt av olja och svavelväte. Sedimentet delades i skikten 0-2 cm, 0-50 cm, 50-100 cm samt 100-150 cm. De två översta skikten analyserades med avseende på de ämnen och föreningar som anges under rubriken "*Metoder*". På sedimentdjup större än ca 40 cm bestod bottenmaterialet av lera, och ansågs härröra från förindustriella förhållanden, varför någon kemisk analys inte utfördes av dessa skikt.

Analys av PAH (polycykliska aromatiska kolväten) visade att halterna i de båda sedimentskikten var mycket höga för tre föreningar, höga för ytterligare fem och medelhöga för återstående tre. Sett till summan av de elva PAH-föreningar som bedömdes var halterna höga. Halten av tributyltenn var hög i ytsedimentet och mycket hög i det djupare skiktet. Halterna de tyngre kolväten som analyserats (C10-C35) överskred riktvärden för ämnen i mark även för mindre känslig markanvändning (MKM). För övriga oljor låg halterna under riktvärden för känslig markanvändning. Halterna av PCB i skiktet 0-50 cm var genomgående låga. Provkärllet med ytsedimentet gick tyvärr sönder på laboratoriet, och inga resultat finns därför att tillgå för PCB. Vad gäller metaller var halterna i ytsedimentet i nivå med naturligt förekommande halter, undantaget koppar och zink för vilka de visade en tydlig avvikelse från jämförelsevärdena och alltså var måttligt förhöjda. I skiktet 0-50 cm var halten av kadmium, kvicksilver, bly och zink måttligt förhöjda och kopparhalten kraftigt förhöjd. Sammantaget tyder resultaten på 1) att lokalen för närvarande är tydligt påverkad av förorening främst i form av PAH, tributyltenn, och viss oljeförorening samt i mindre utsträckning koppar och zink, 2) att föroreningspåverkan av tributyltenn och metaller minskat.

Eventuella grävarbeten omfattar mjukbotten och lera, och negativa effekter kopplade till överslamning av vattenvegetation, kvarstående grumling och/eller frisättning av miljögifter kan tänkas uppkomma. Med hänsyn till de höga och mycket höga halter av miljöföroreningar som uppmäts i sediment bedömer vi att muddrings/grävarbeten i inre Mörbyvikens sediment är mycket olämpliga ur miljösynpunkt.

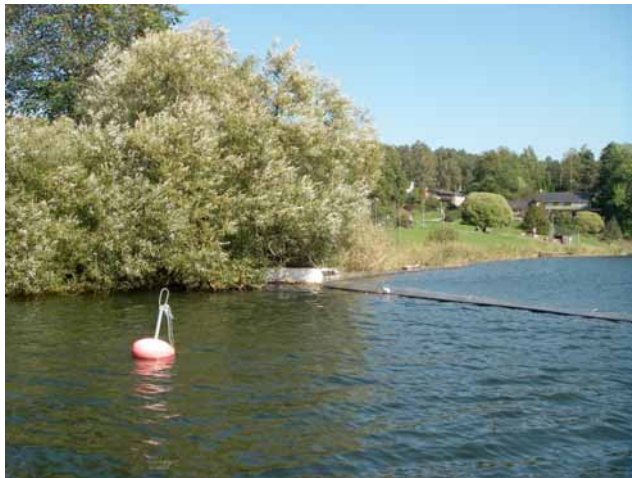
Lokalen är belägen vid Edsvikens norra strand vid nordvästra delen av Mörbysviken. Landstranden är flack och omgivningarna utgörs huvudsakligen av golfbana samt i mindre utsträckning av tomtmark, väg, buskar och träd. En gångväg löper längs stranden som kantas av en stenbård. I lokalens mitt finns i ytan och vid botten ett nät som ska fånga upp golfbollar från golfbanans driving-range. Lokalen är oskuggad undantaget kvällstid.

**Bild 6.** Lokalen Yttre Mörbysviken i Edsviken, september 2006. Ett nät avsett att fånga upp golfbollar från en driving-range löper i ytan och längs botten i mitten av lokalen.

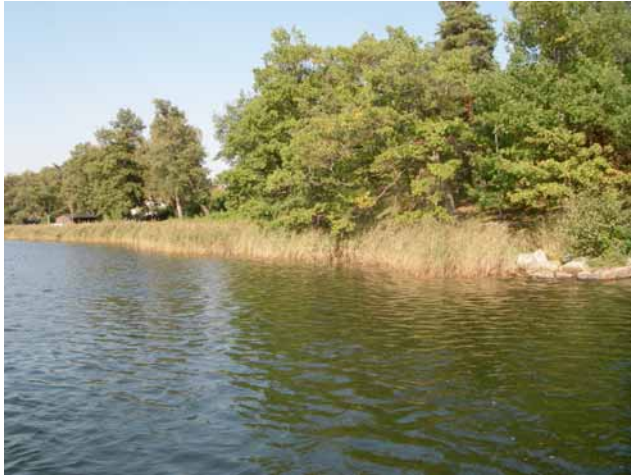
**Bild 7.** Lokalen Kevinge i Edsviken, september 2006.

Lokalen är belägen vid Edsvikens norra strand vid Kevinge. Landstranden är relativt brant och omgivningarna utgörs huvudsakligen av skog och tomtmark. Söder om lokalen dominerar omgivningen av häll. Längs stranden löper en gångstig. Lokalen är oskuggad.
