# Inventering av vattenväxter i Edsviken

**2006**

**Tång och Sânt HB**

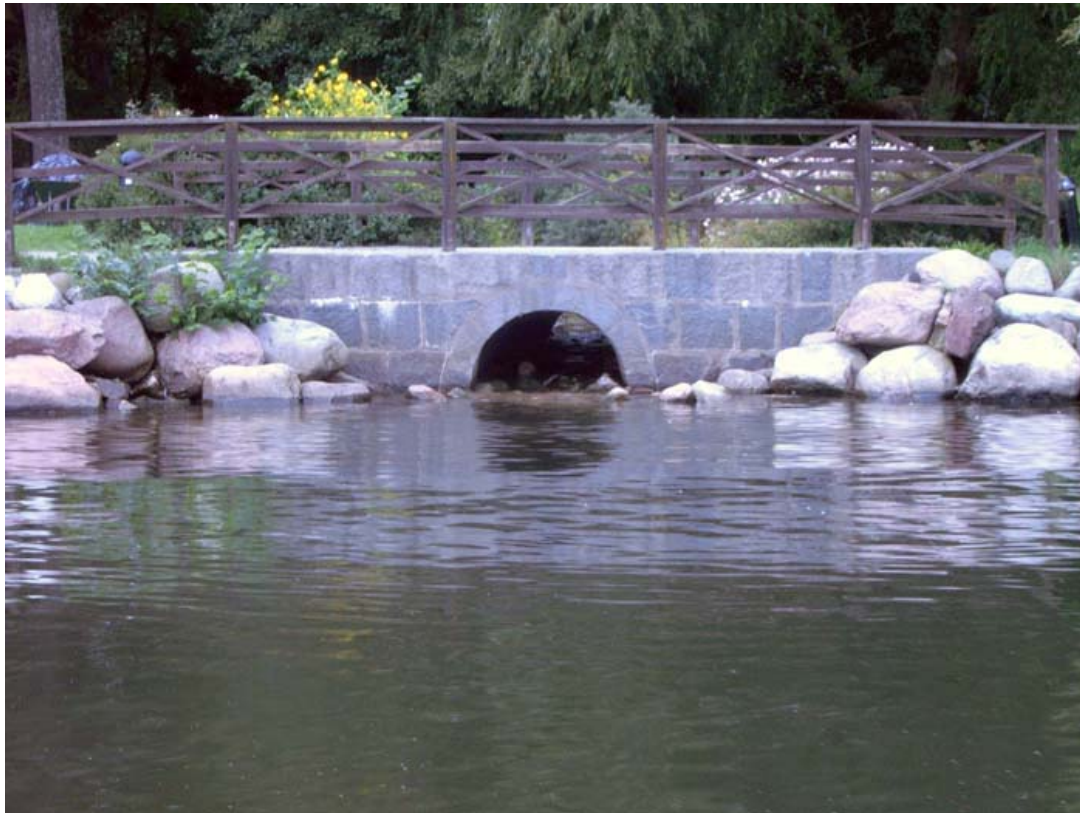
Figur 3. Lokal 1, Åmynning vid Edsbergsparken

**Transekt:** De yttre delarna av transekten är mjukbotten, här täcker bakterier botten och skapar en vit tjock gasfylld matta, vilket indikerar brist på syre. De inre delarna av transekten består av sandbotten vilken har en hel del sediment på sig (Figur 4). Längre in är sandbotten mer ren och vi hittar arter som borstnate (*Potamogeton pectinatus*), ålnate (*Potamogeton perfoliatus*), hornsärv (*Ceratophyllum demersum*) och axslinga (*Myriophyllum spicatum*). En hel del skräp såsom ölburkar och plastbitar förekommer på den innersta grunda delen.

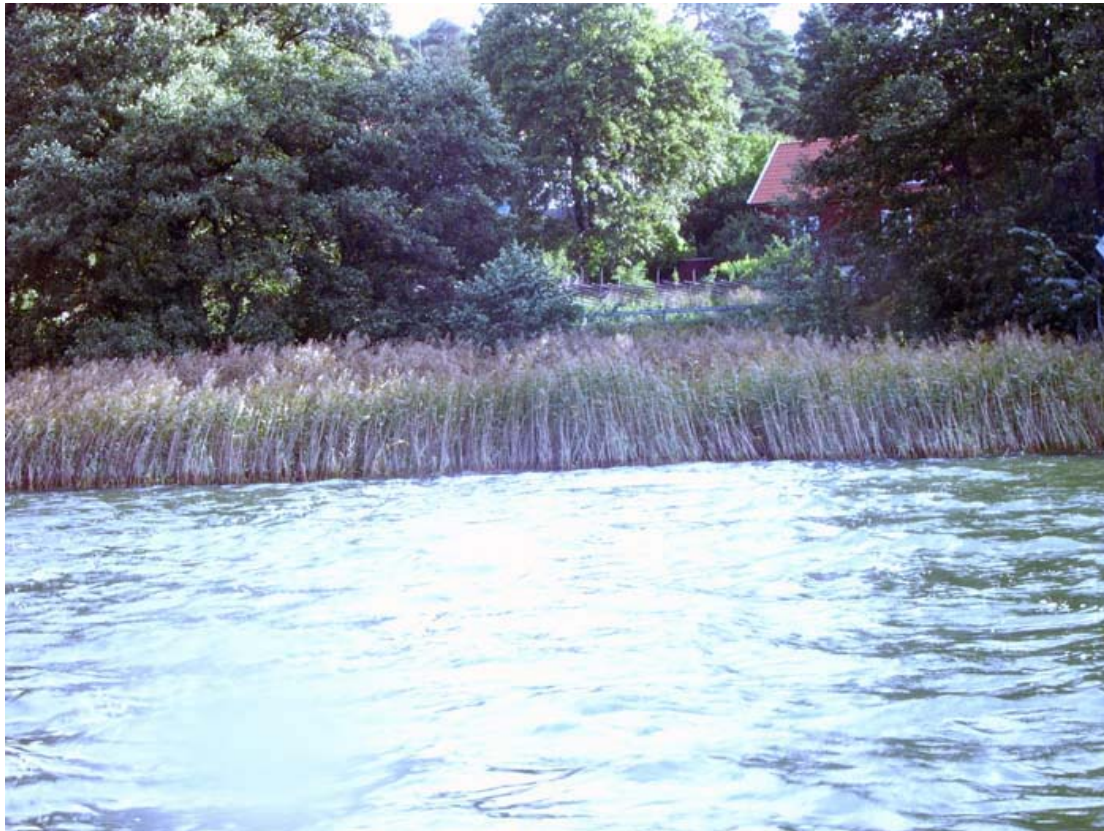
Figur 5: Lokal 2. Landsnorabäckens mynning

**Transekt:** Mjukbotten-lokal med mycket löst växtmaterial på de inre delarna av transekten. Endast enstaka exemplar av axslinga och hornsärv noterades. Transekten avslutas med ett bälte av vass (*Phragmites australis*), längst in mot land. Denna lokal är i huvudsak öde. Endast enstaka tomma skal av stora dammsnäckor (*Lymnaea stagnalis*) noterades.

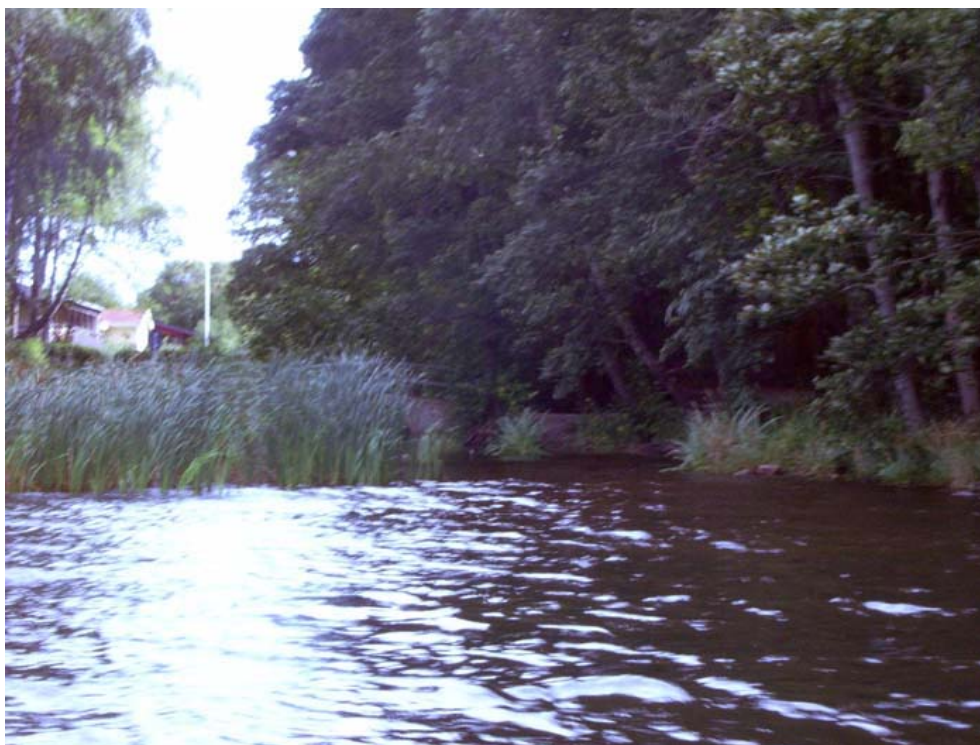
Figur 11. Lokal 6, Nora Träskån.

**Transekt:** Här noterades de flesta arterna bland undersökningens 12 lokaler. Ett större bestånd av kransalgen borststräfe (*Chara aspera*) observerades. Rikliga bestånd med hårnating, axslinga, borstnate och vattenpest noterades även (Figur 12). Den skyddade viken bjöd även på mycket småfisk, vilket endast uppmärksammats på ytterligare två av de 12 undersökta lokalerna. Lokalen domineras av mjukbotten med sten. Här påträffades stor dammsnäcka (*Lymnaea stagnalis*) samt enstaka allmänna dammusslor (*Anodonta anatina*). Strandkanten domineras av kaveldun (*Typha* spp.). Bland de 12 undersökta lokalerna är denna en av de finaste.

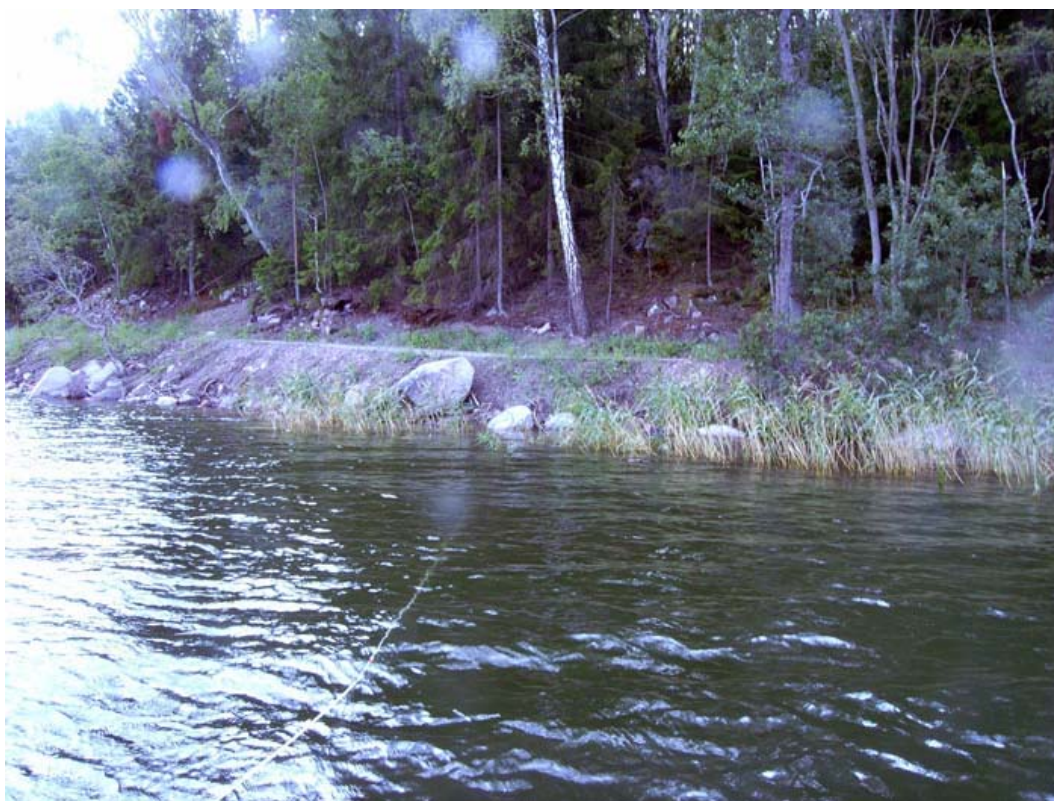
Figur 13. Lokal 7, "Älgen".

**Transekt:** Mjukbotten med sten som sluttar ner till 10 meters djup, 60 meter ut på transekten. Botten var vegetationsfri upp till ca fyra meters djup. Grundare än fyra meter förekom enstaka individer av axslinga och vattenpest (Figur 14). I strandkanten, på ca 0,5 meters djup, hittades små mängder av tarmalger (*Ulva* spp.) och grönslick. Sporadiskt med vass i strandkanten.

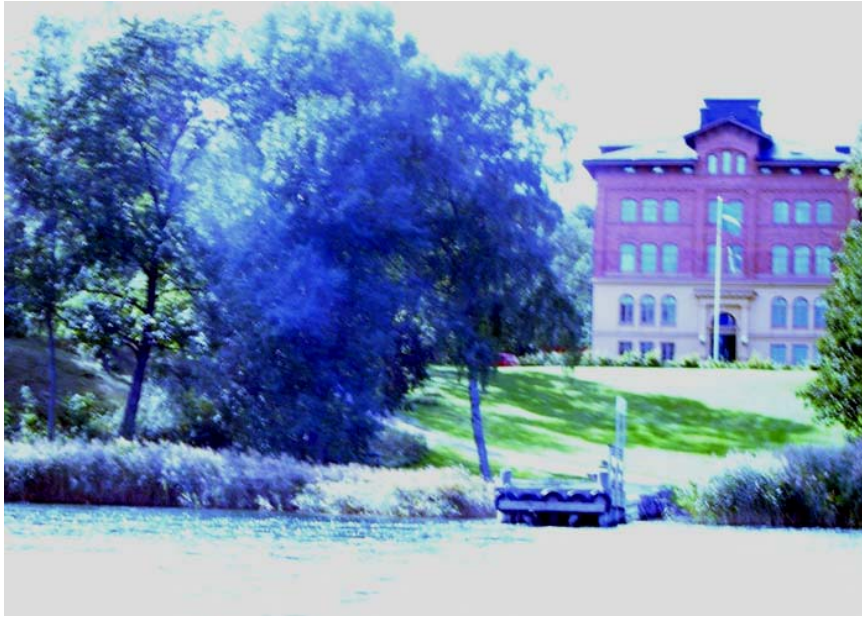
Figur 15. Lokal 8, Silverbäcken

**Transekt:** Hela transekten består av mjukbotten som sluttar svagt uppåt. Inom en dominerande del av transekten förekommer växtligheten endast sporadiskt. Den utgörs av hornsärv, axslinga och vattenpest. På de innersta sju metrarna, mot stranden, förekommer hornsärv i stor utsträckning. Här noterades även viss förekomst av axslinga, hårnating och vattenpest (Figur 16). Endast enstaka exemplar av ålnate registrerades. Lokalen bjöd även på enstaka observationer av abborre. Närmast stranden förekommer ett vassbälte.

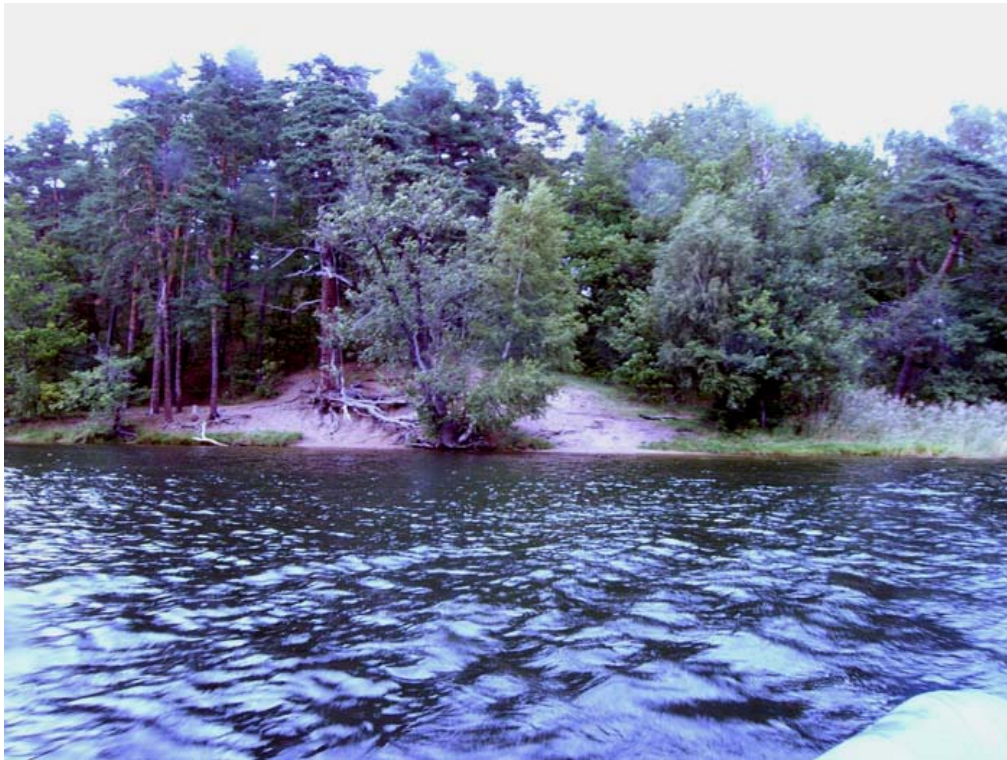
Figur 17. Lokal 9, Kaninholmen.

**Transekt:** Lokalen består av mjukbotten som övergår i sand närmare stranden. Ett fåtal växtarter i relativt små mängder noterades på lokalen. Axslinga är den enda växtart som förekommer under två meters djup. Från två meters djup noterades även få individer av hornsärv, ålnate, hårnating och vattenpest (Figur 18). Några få dammusslor noterades även utmed de innersta delarna av transekten.

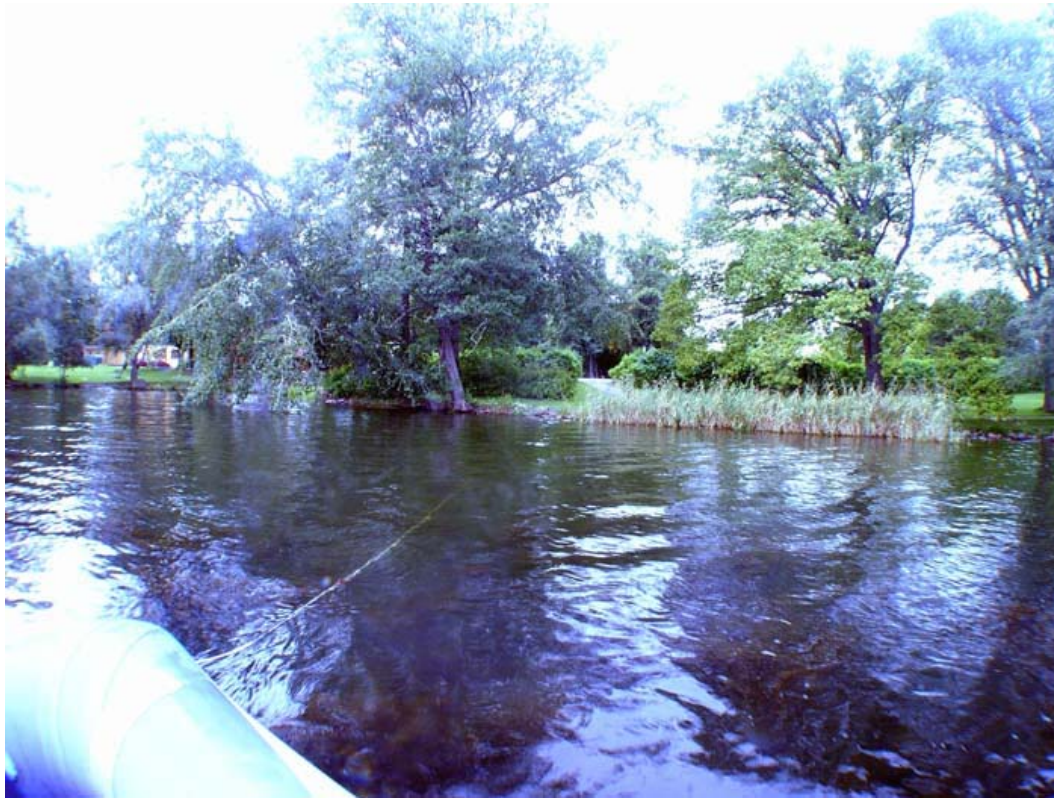
Figur 19. Lokal 10, Igelbäcken.

**Transekt:** Denna lokal utmärks som en av de bättre lokalerna i undersökningen. Botten utgörs av grus och sand. Växtligheten är hög och mycket tät. Området är rikt på ung (juvenil) fisk. Här noterades även förekomst av en hel del dammusslor. Under den högre vegetationen, som utgörs av axslinga, hornsärv, borstnate och hårnating, förekommer små bestånd av kransalgen borststräse. Under den täta växtligheten finns en hel del löst onedbrutet växtmaterial och en del vita bakteriefläckar. Vattenpest och tarmalger förekommer även i mindre mängder utmed hela transekten (Figur 20). Till höger om transekten noterades en liten vassrugge.

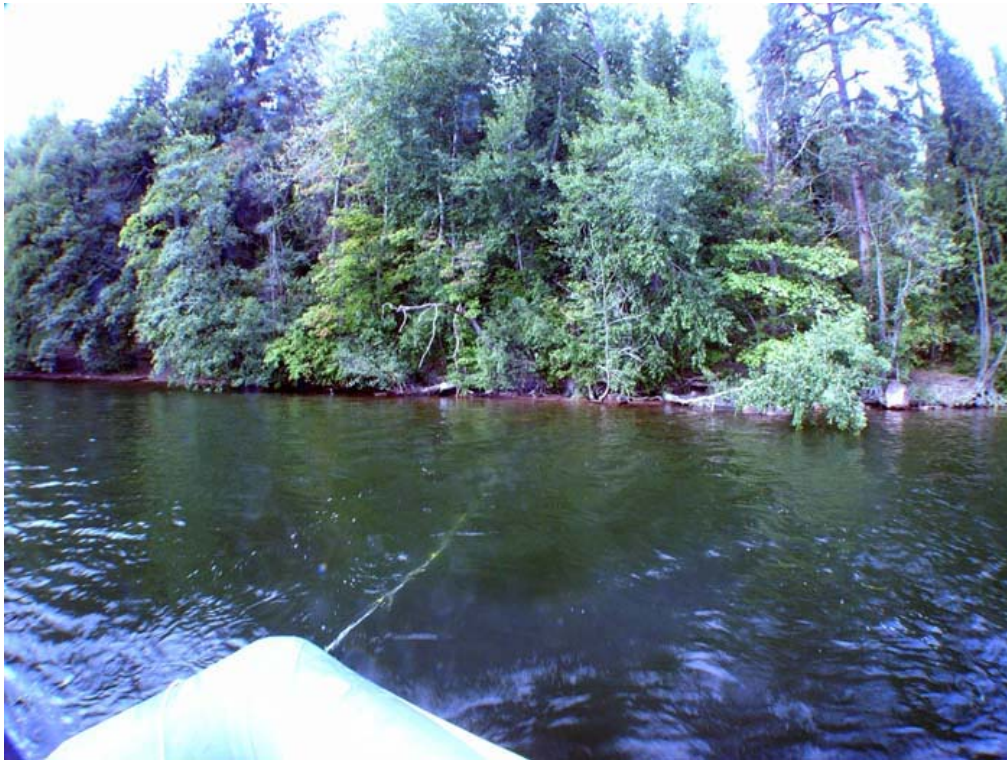
Figur 21. Lokal 11, Branta väggen.

**Transekt:** Djup lokal som börjar med en kort sträcka av mjukbotten, vilken övergår i en brant vägg som ger intrycket av att vara sprängd. Upp till fyra meters djup dominerar botten av kantiga, kala, stenar. Vid fyra meter övergår botten till större stenar med fläckar av sand emellan. Enstaka ålnate, hjulmöja (*Ranunculus circinatus*) och hornsärv förekommer. På de innersta 10 metrarna från stranden dominerar hårnating med 25 % täckning. Här noterades även enstaka grönslick på småstenarna i strandkanten (Figur 22).
