Sedimentundersökningar i
Edsvikens småbåtshamnar 2022

Titel: Sedimentundersökningar i Edsvikens småbåtshamnar 2022

På uppdrag av: Edsvikens Vattensamverkan

Utfört av: Calluna AB (organisationsnummer: 556575-0675)
Adress huvudkontor: Linköpings slott, 582 28 Linköping
Hemsida: www.calluna.se
Telefon (växel): +46 13-12 25 75

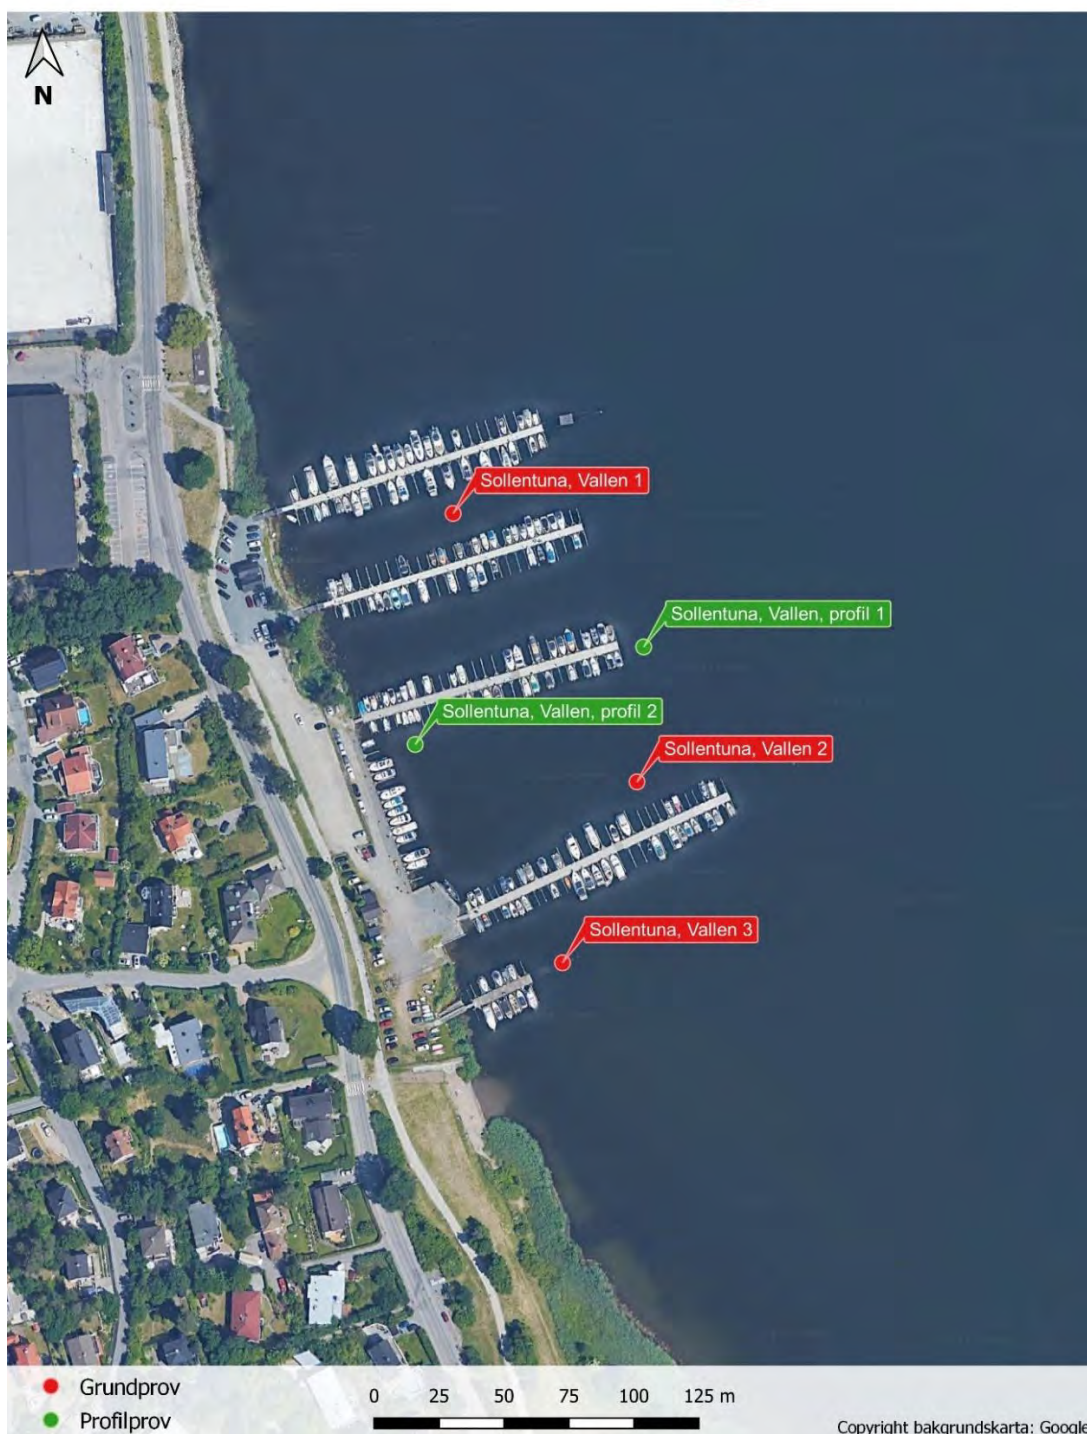
Provpunkt:

- Sollentuna, Vallen 1
- Sollentuna, Vallen 2
- Sollentuna, Vallen 3
- Sollentuna, Vallen, profil 1
- Sollentuna, Vallen, profil 2

- 6591135.660286401, 147589.626092925
- 6591029.313811992, 147655.7130512236
- 6590961.052780616, 147623.91269075076
- 6591081.062862729, 147660.63130176777
- 6591047.521502221, 147571.038711989

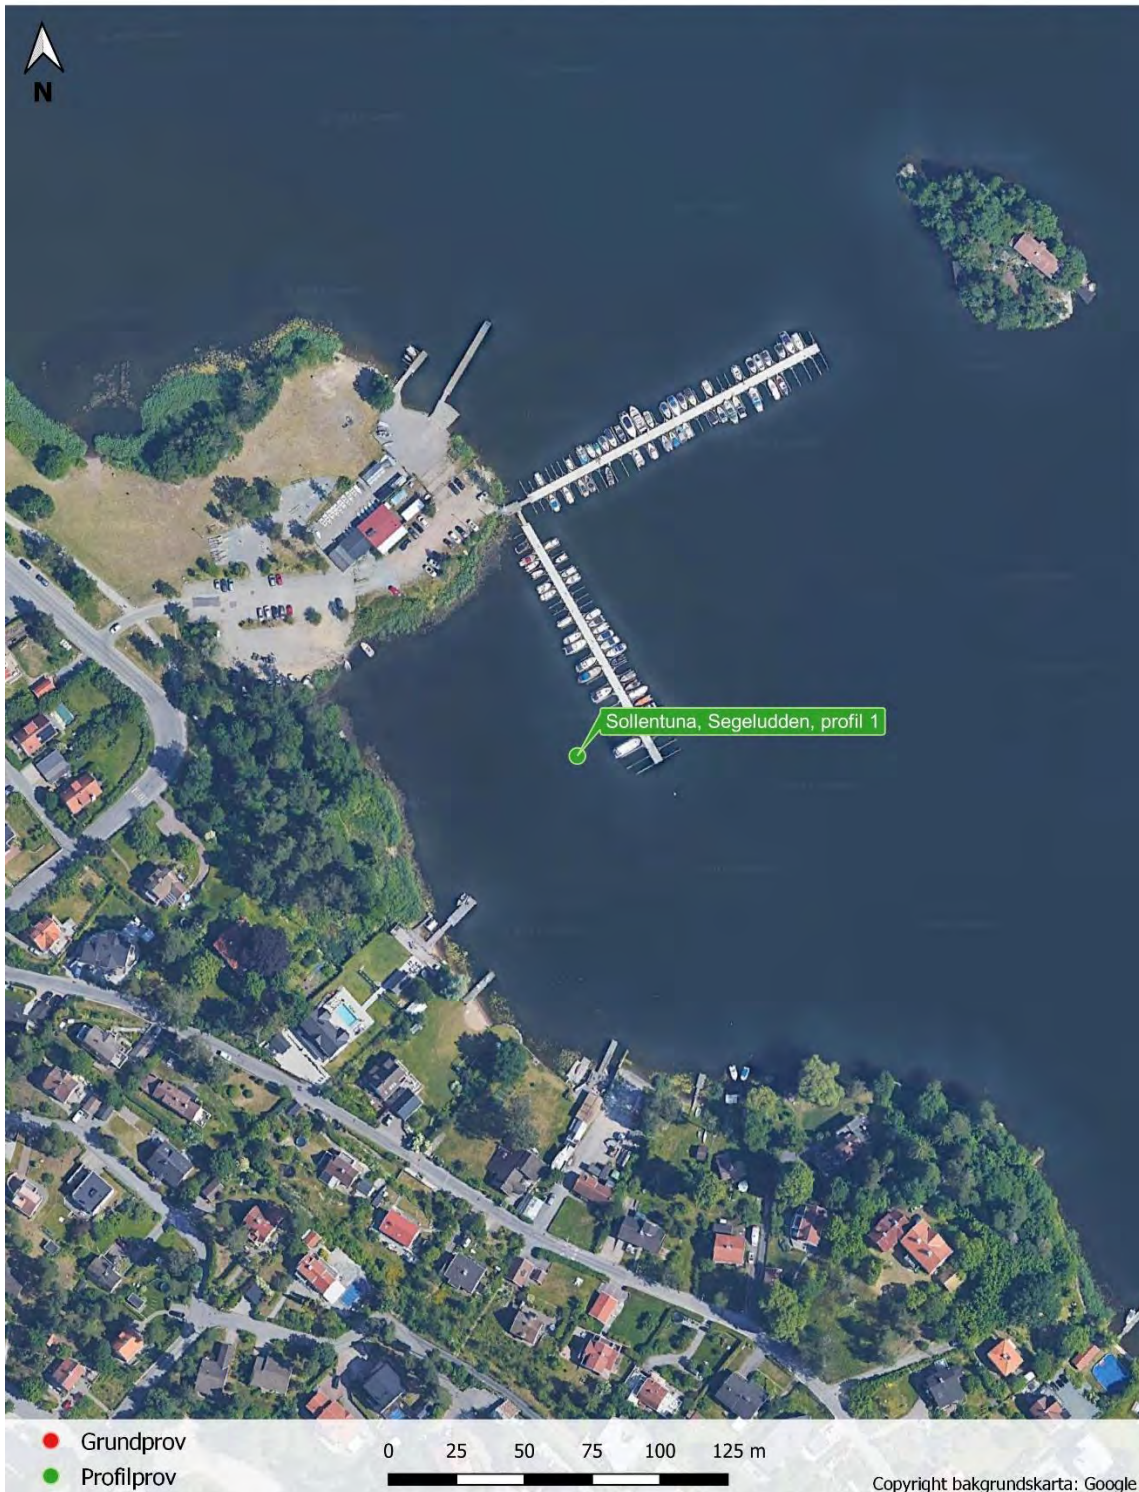
Lokal: Sollentuna, Segeludden

Provpunkt:

Sollentuna, Segeludden, profil 1

6590420.1335626375, 147997.80546934664

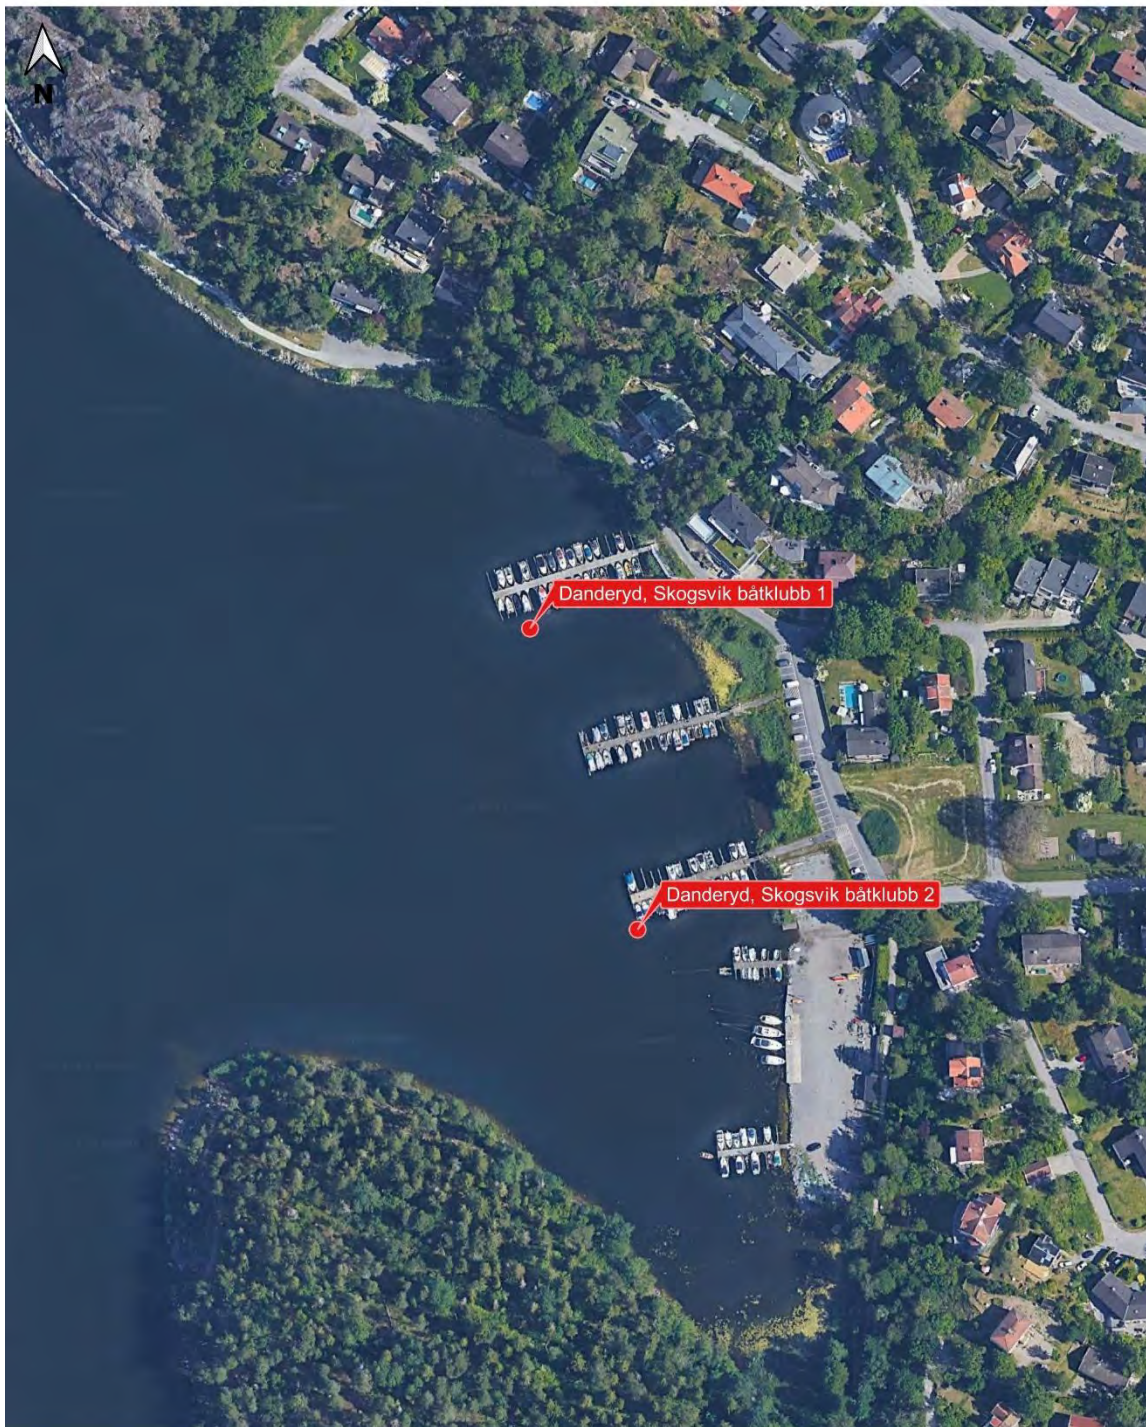
Lokal: Danderyd, Skogsvik båtklubb

- Grundprov
- Profilprov

Koordinater (SWEREF 99 18 00):

6588367.792509793, 150172.4086916612
6588256.250550716, 150206.69390197634

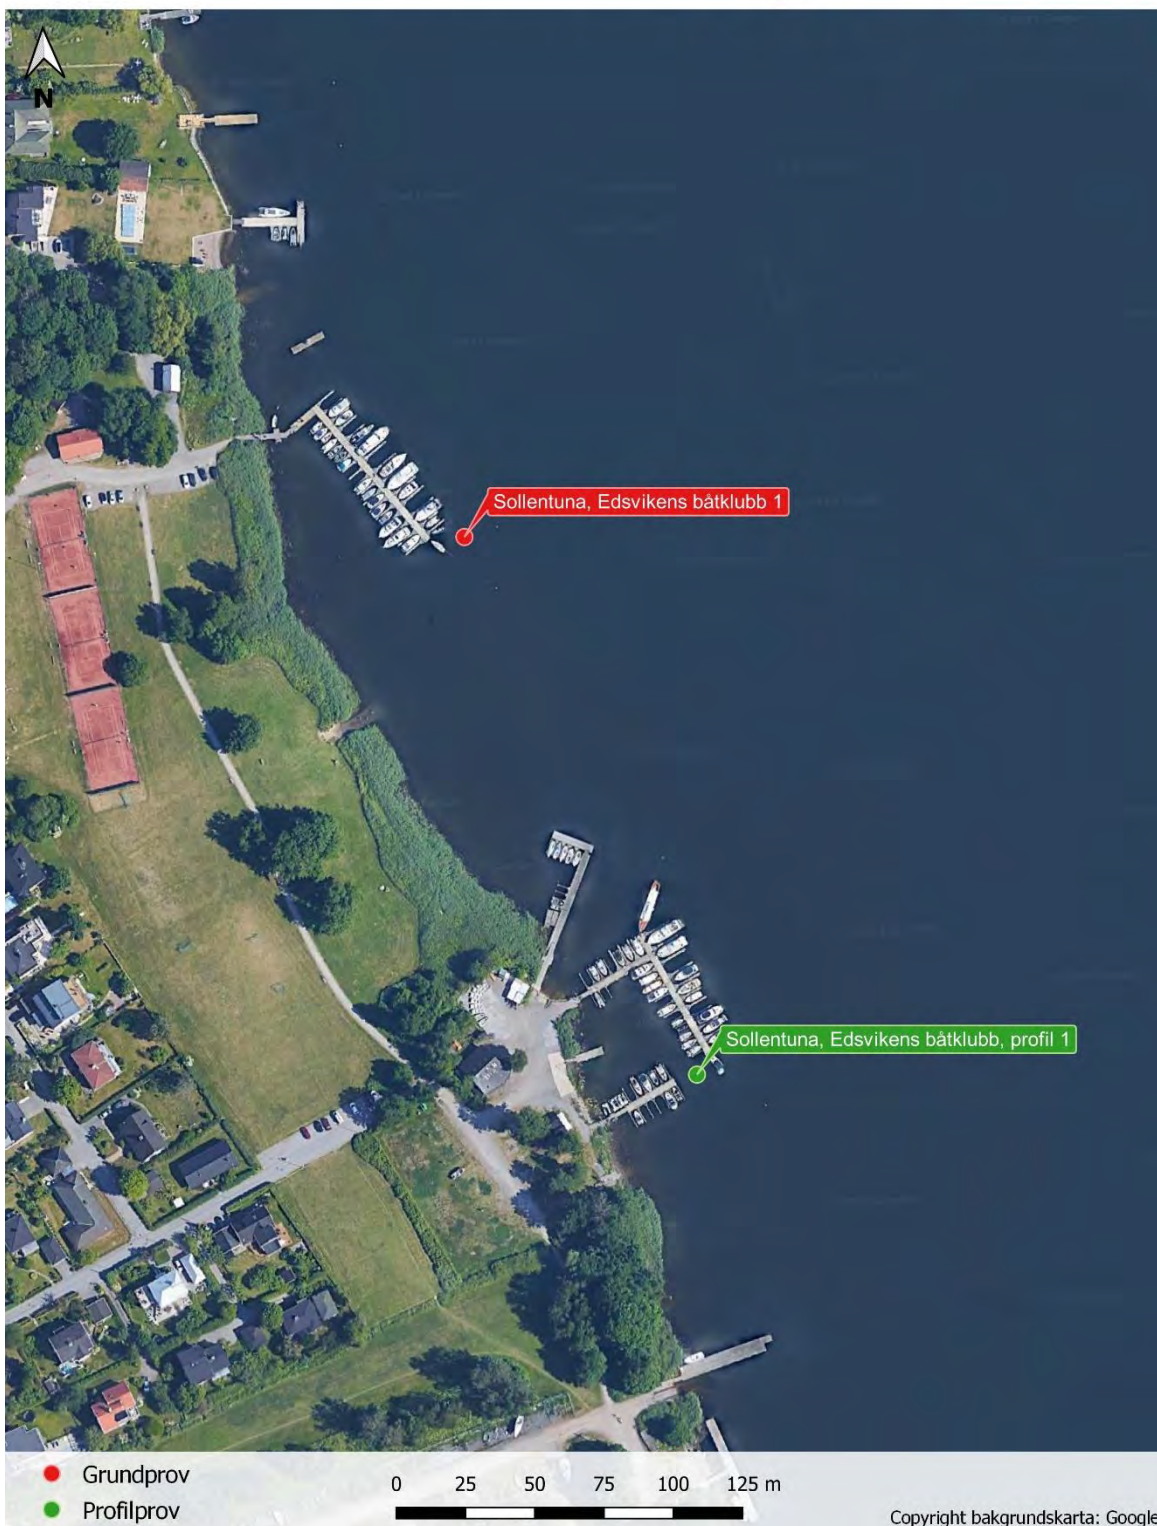
Lokal: Sollentuna, Edsvikens båtklubb

Provpunkt:

Sollentuna, Edsvikens båtklubb 1
Sollentuna, Edsvikens båtklubb, profil 1

6589021.540626583, 149324.80734618142
6588823.786641829, 149399.99457451384

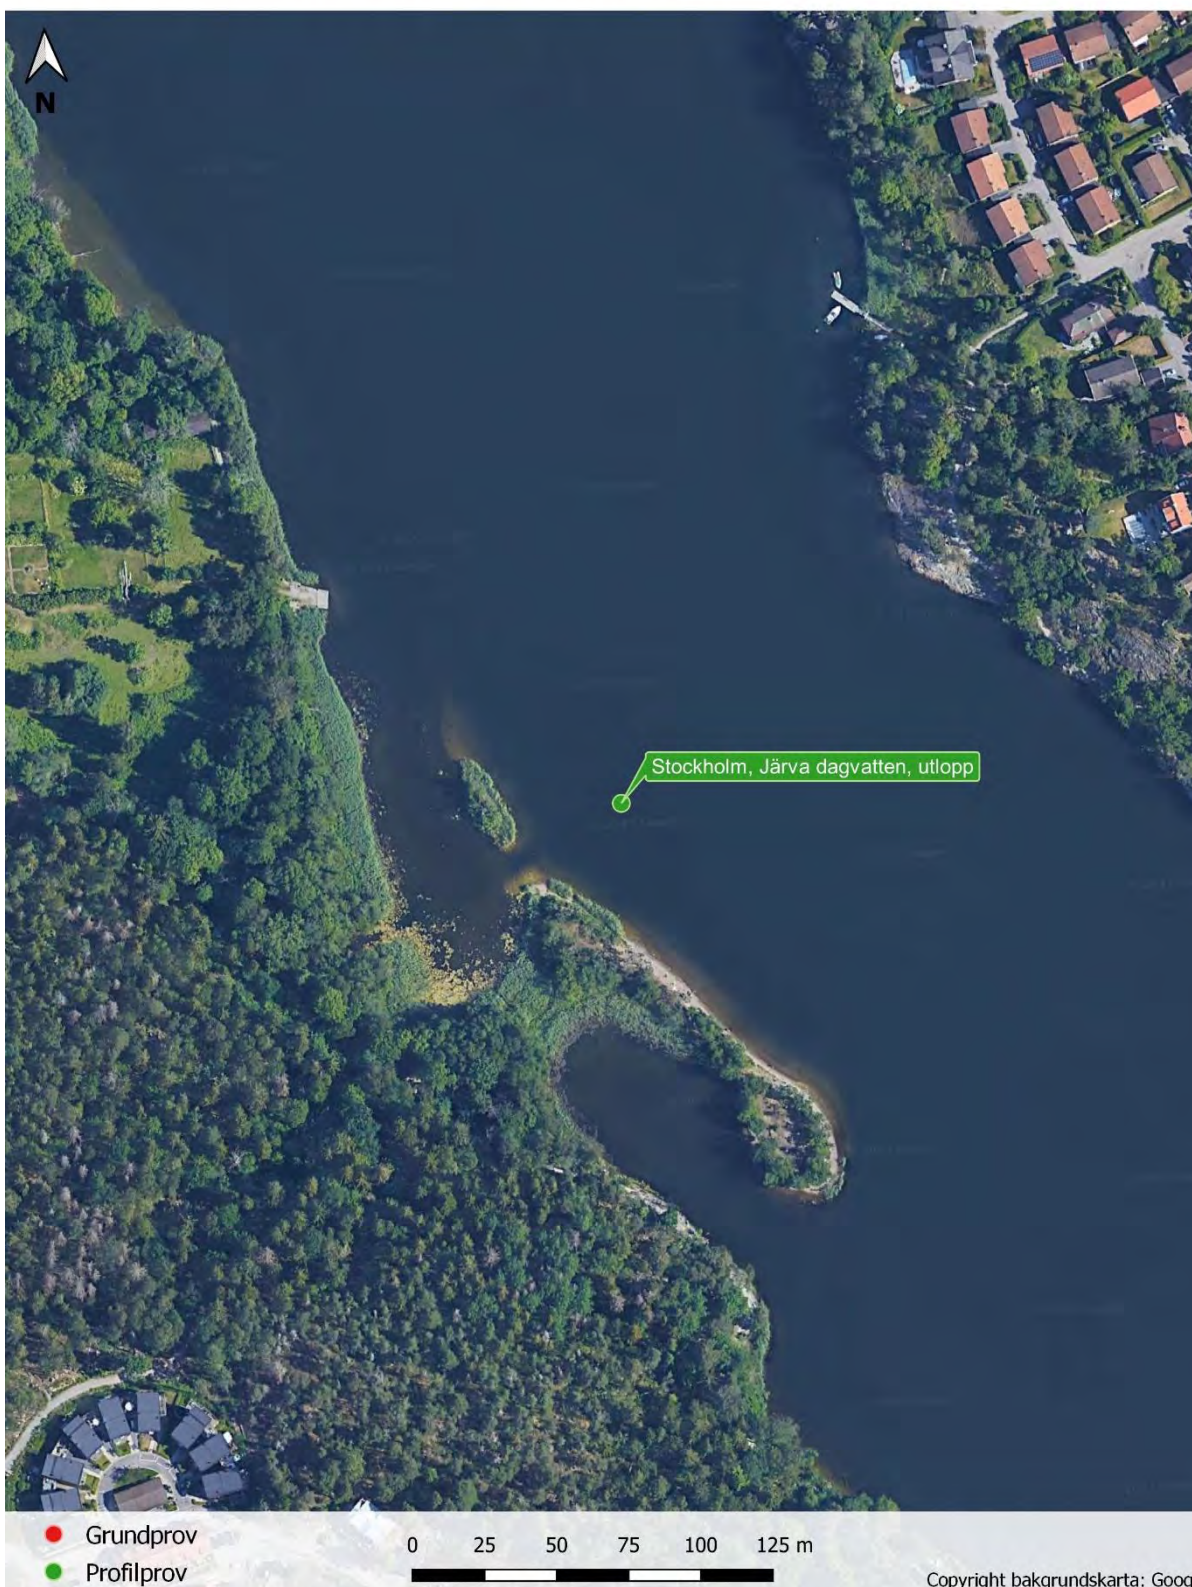
Lokal: Stockholm, Järva dagvatten, utlopp

Provpunkt:

Stockholm, Järva dagvatten, utlopp

6587570.745241993, 150011.41722991198

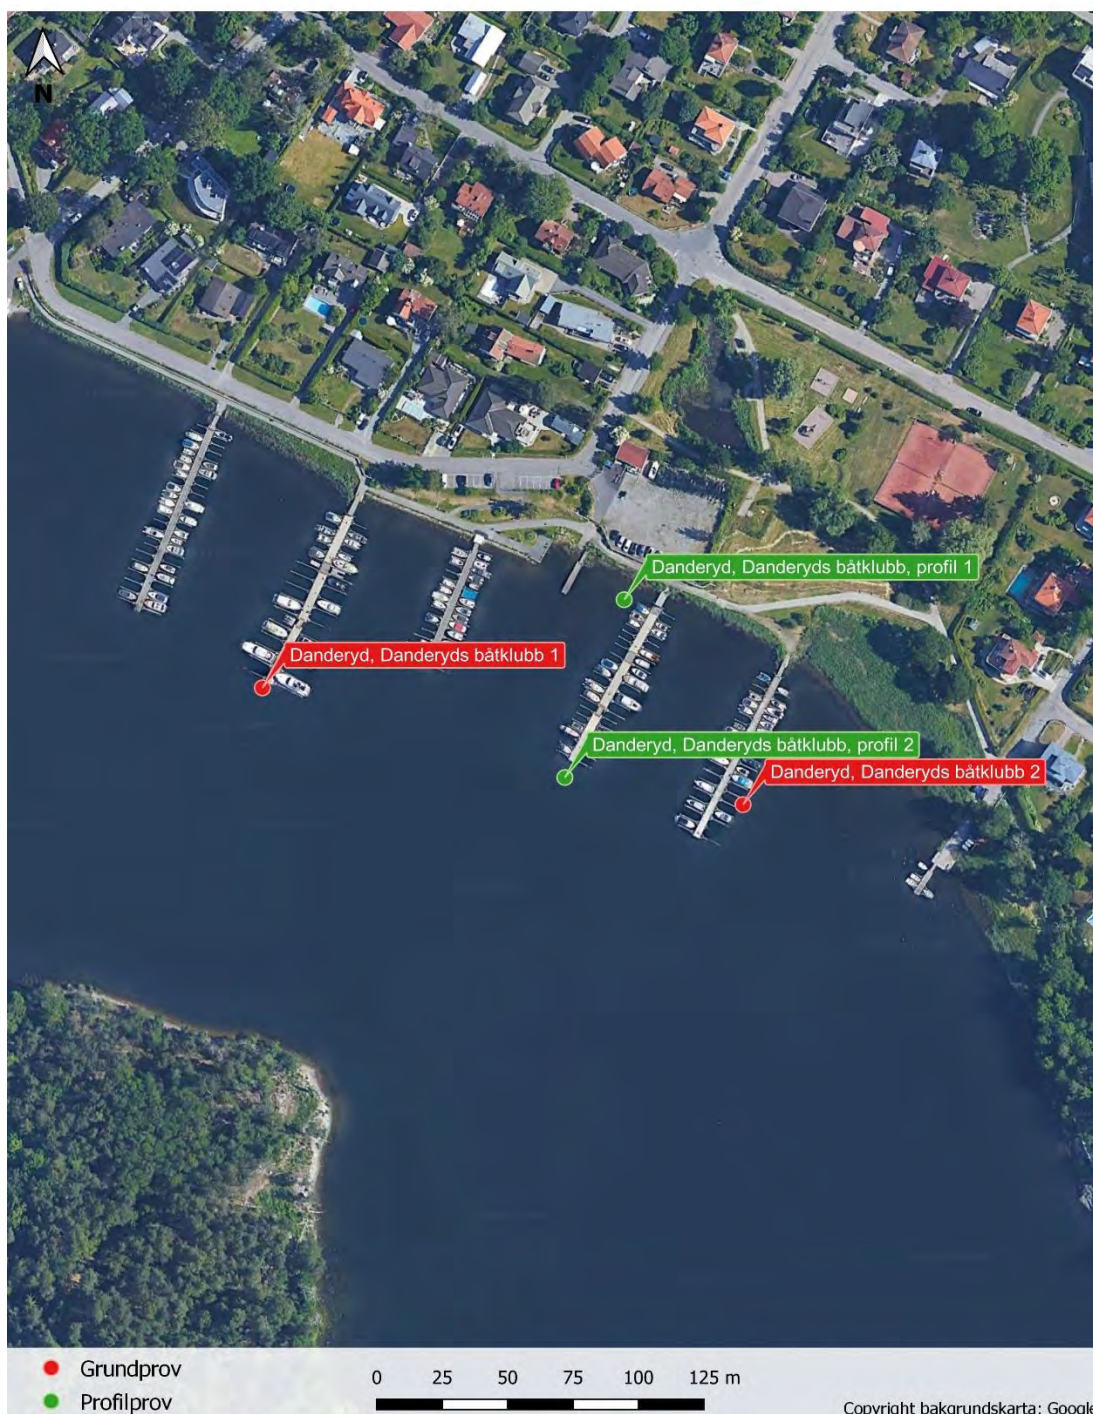
Lokal: Danderyd, Danderyds båtklubb

Provpunkt:

Danderyd, Danderyds båtklubb 1

6587026.9890965605, 150833.82705726466

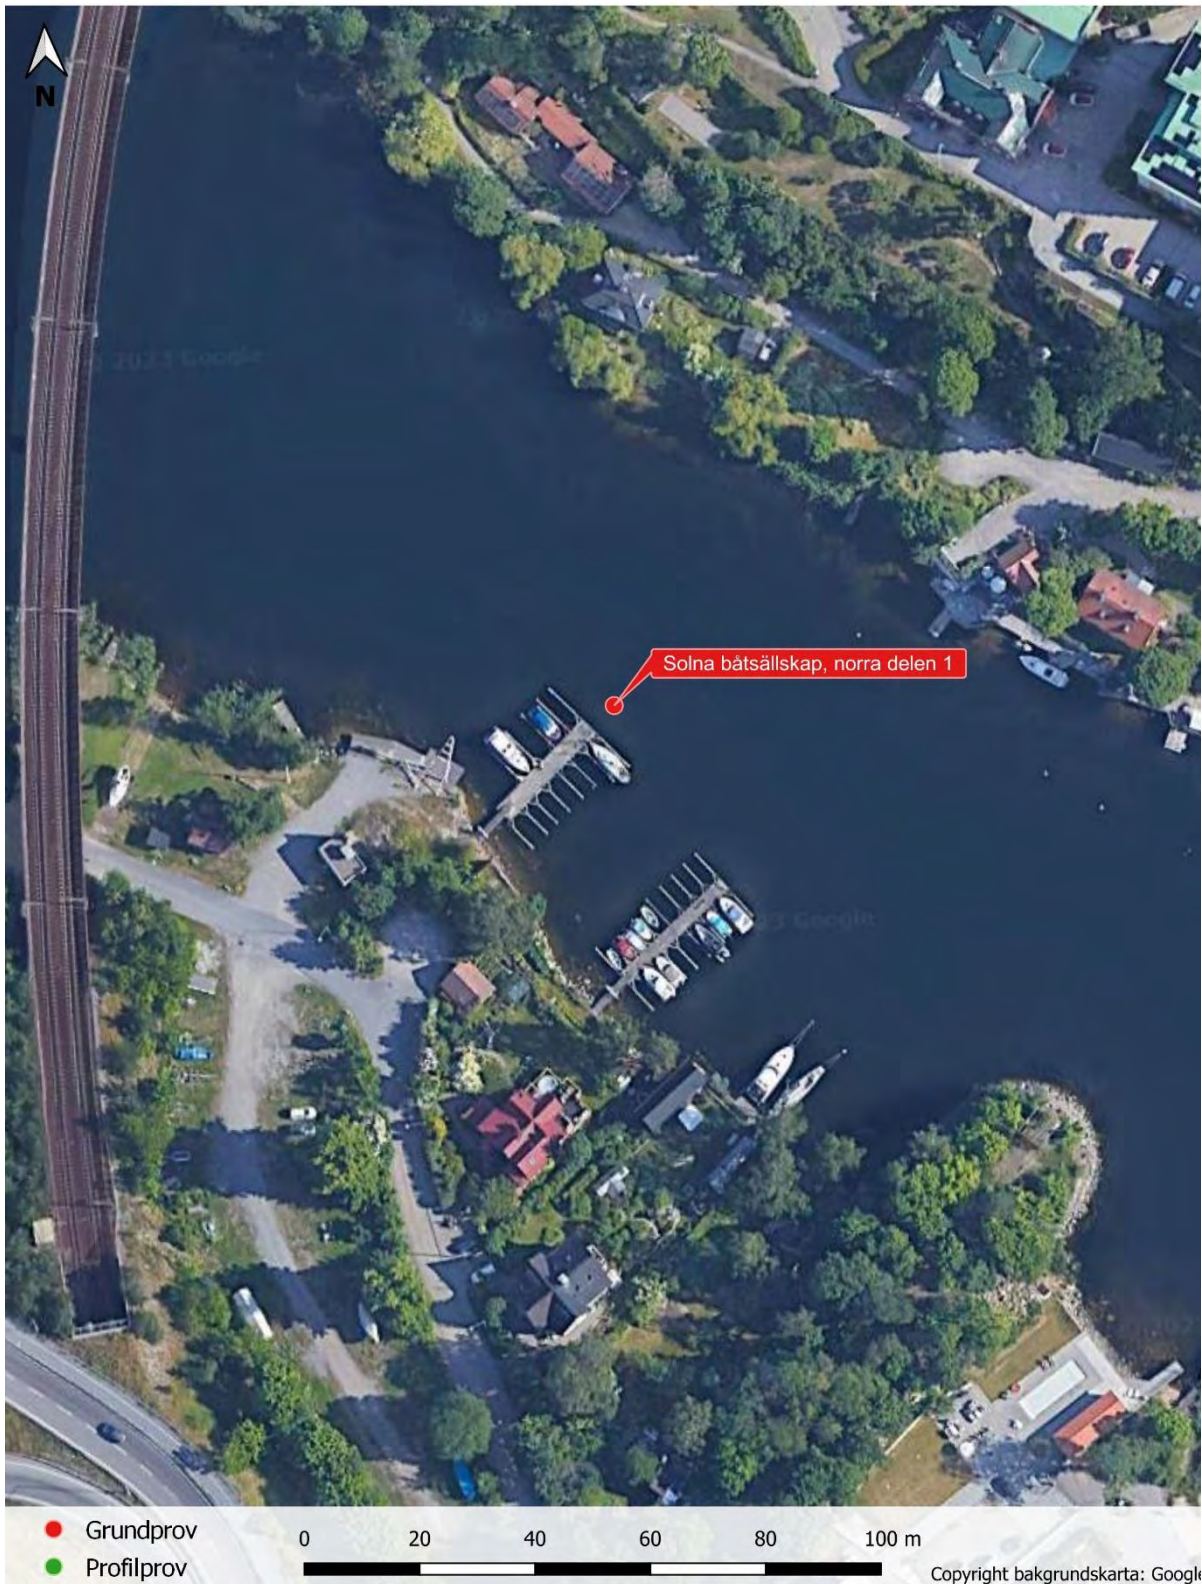
Lokal: Solna båtsällskap, norra delen

Provpunkt:

Solna båtsällskap, norra delen 1

6585237.320419885, 152507.0826617675
