Bottenfaunaundersökningar i Igelbäcken, Råstasjön, Brunnsviken och Mälaren-Ulvsundasjön

2016

På uppdrag av: Solna stad

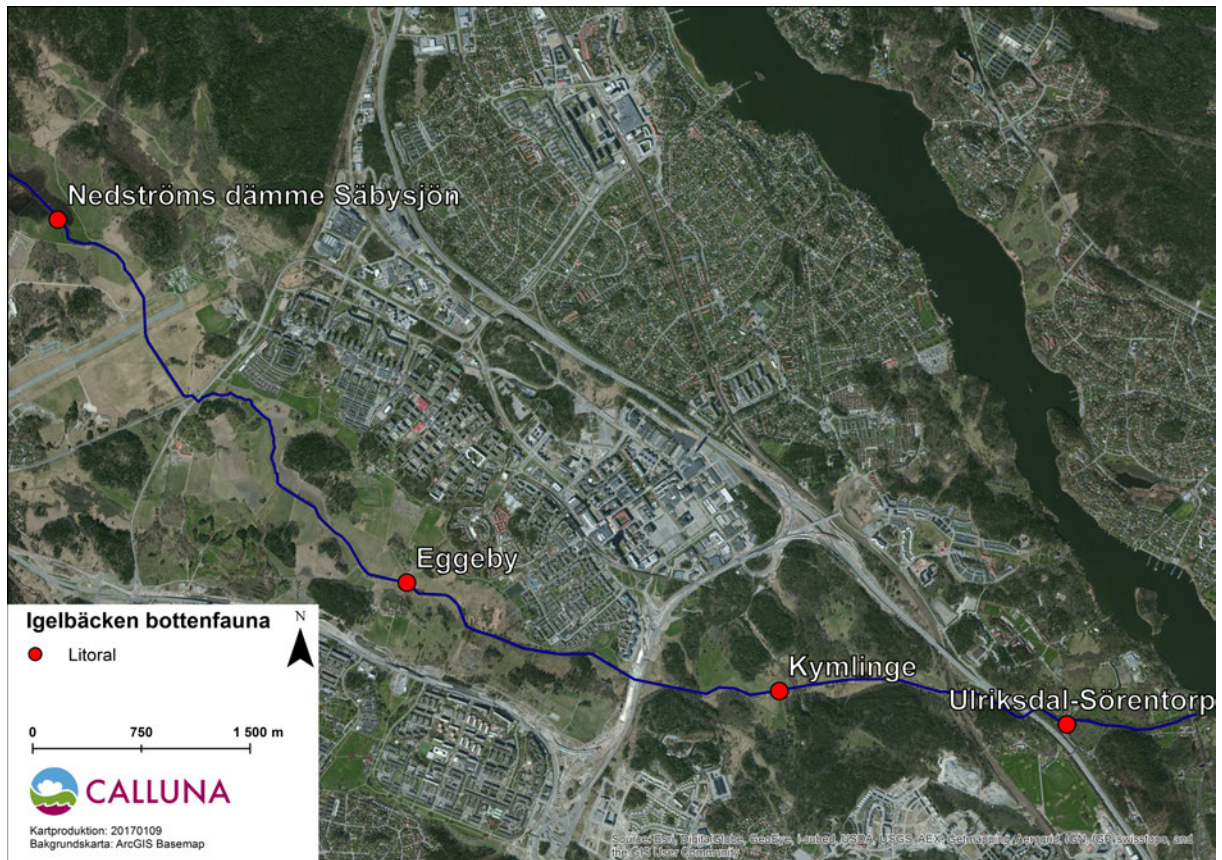
Igelbäcken, Nedströms dämme, Säbysjön- Litoral

Vattenområdesuppgifter		Provtagningsuppgifter	
Län:	Stockholm	Datum:	2016-10-12
Kommun:	Solna	Organisation:	Calluna AB
Sjö/vattendrag	Vattendrag	Provtagare:	Melvin Thalin
Lokalnamn	Nedstr dämme, Säbysjön	Metod:	SS-EN ISO 10870:2012
Lokalnummer:		Antal prover:	6
Koordinater:		Syfte:	Recipientkontroll
		Vattenkemiskt prov:	Nej
