# Igelbäcken

**SAMMANSTÄLLNING AV  
GENOMFÖRD MILJÖÖVERVAKNING  
2018–2021**

Solna Stad  
2023-01-13

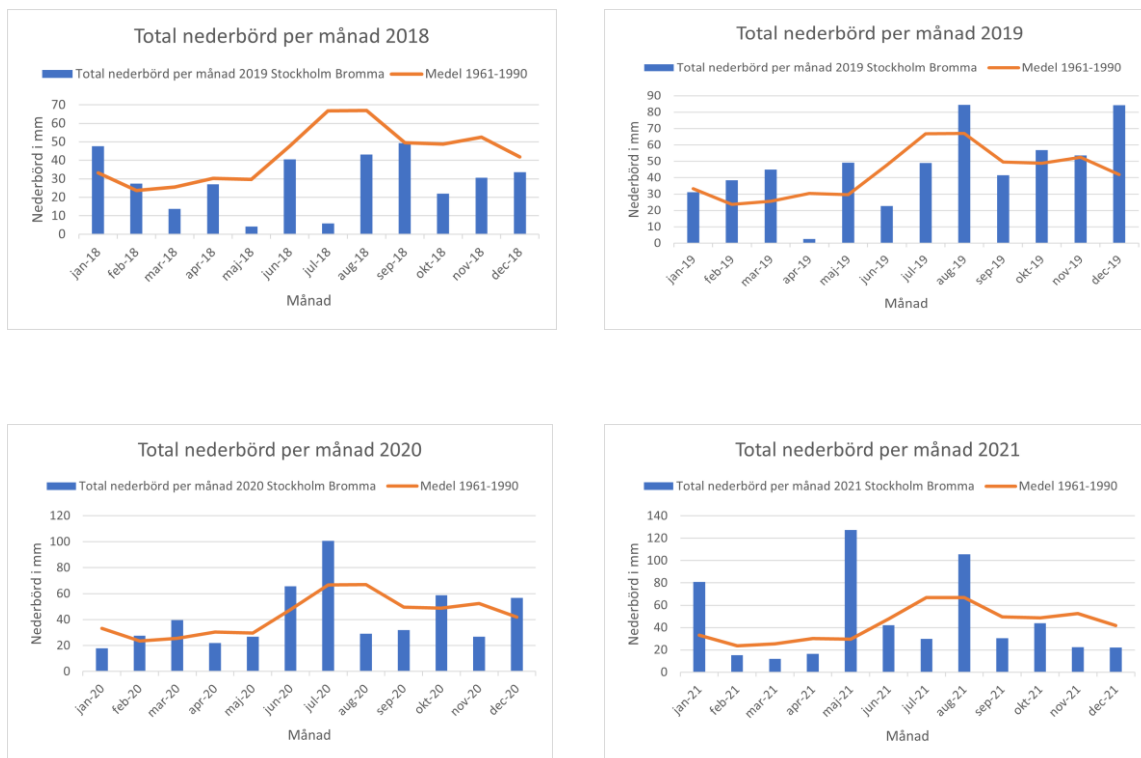
Figur 4: Månadsmedel av nederbörd för åren 2018–2021 inklusive referensperioden 1961–1990.

Nederbörden under perioden låg på ett medel per månad om 28,7 mm, 46,5 mm, 42 mm respektive 45,7 för åren 2018–2021, se Figur 4. År 2018 var i genomsnitt ett torrare år än motsvarande för referensperioden som uppmättes en medelnederbörd om 43,04 mm. År 2019, 2020 och 2021 uppmättes i genomsnitt ungefär lika mycket nederbörd som referensperioden 1961–1990.
